公表日付	25/08/2014
書類番号	SUPAIR_2014/08_003
ページ番号	1/4

安全警告

現象：オートマチックバックルの端面により
テープが破損する

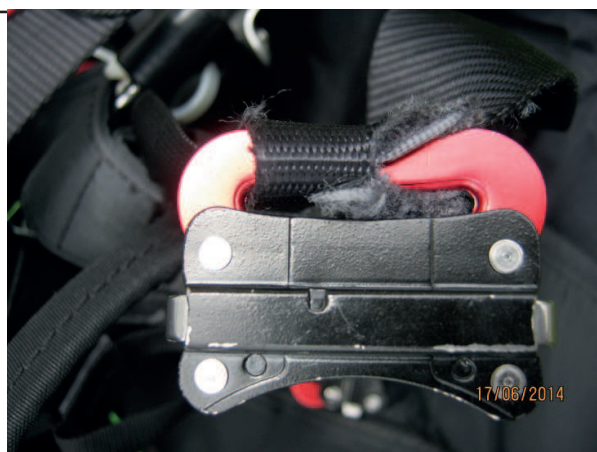
30mmオートマチックバックルのメス(チェストベルトに良く使用されている—右写真参照)に通されているテープが異常に摩耗する。

30mmオートマチックバックルの中にとがった端面のあるものがあり、それによりテープが損傷する。この問題を確認したら、すぐさま対処することで危険は回避される。

問題があるあるいはありそうだと判断された場合の対処方法:

- 問題のあるハーネスで飛行しない
- 写真を撮り、説明文と連絡方法(氏名、住所、電話番号、メールアドレス)を明記して

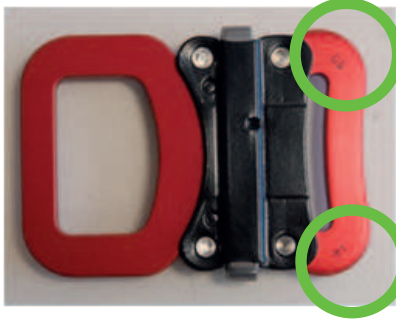
N° 05 / 12

刻印されている番号はどこにありますか？

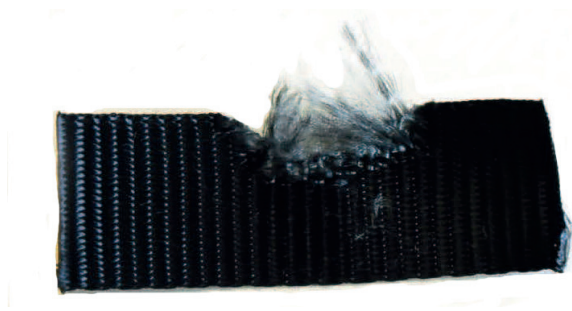
- テープの毛羽立ち(数本の繊維が)

- 端面が噛み切られている(摩擦による損傷)

=> ハーネスは損傷しています
