公表日付	30/03/2015
書類番号	SUPAIR_2015/03_001
ページ番号	1 / 4

安全警告

対象: ワリビ2およびエヴァジオン2のレスキュー引き出しに関して

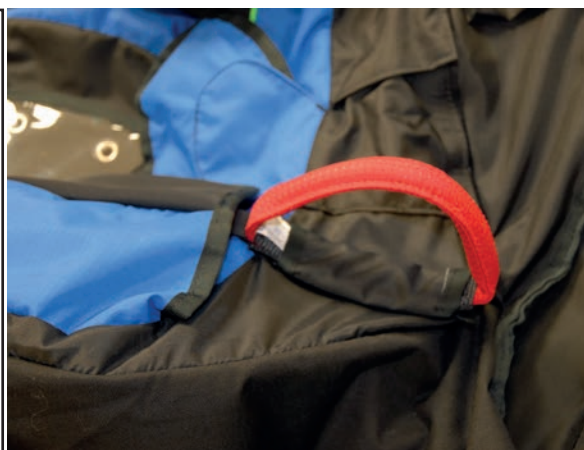
タンデムハーネス、ワリビ2およびエヴァジオン2でのレスキューの引き出しが出来難くなる問題

引き出し方向およびベルクロの古さによって、レスキュートグルを引きはがすことが難しくなる可能性がある。その様な場合にはパラシュートの引き出し、放出が出来なくなる恐れがある。

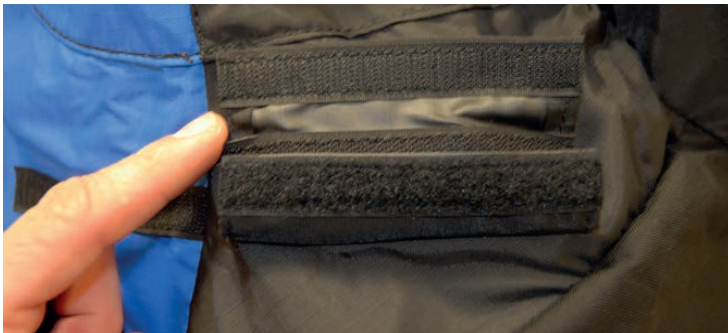
レスキュートグル固定用のベルクロが連続しており、全長に渡って縫い付けられている。

シミュレーターにぶら下がった状態からレスキュートグルの引きはがしテストを実施する

ベルクロの長さを短くしてください

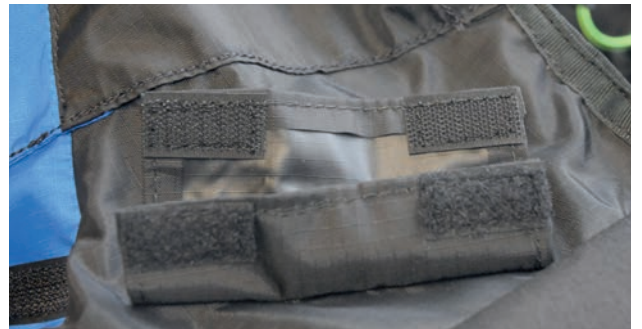
レスキュートグル固定用のベルクロが連続しておらず隙間がある。

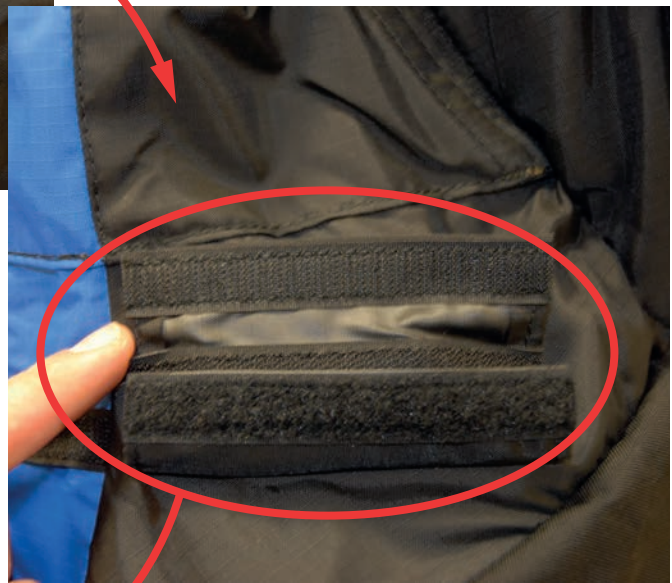
トグル固定フラップを開ける:
ベルクロは連続している ②
