OZONE マントラM7

インテーク下面のバテン変形に関する対策について

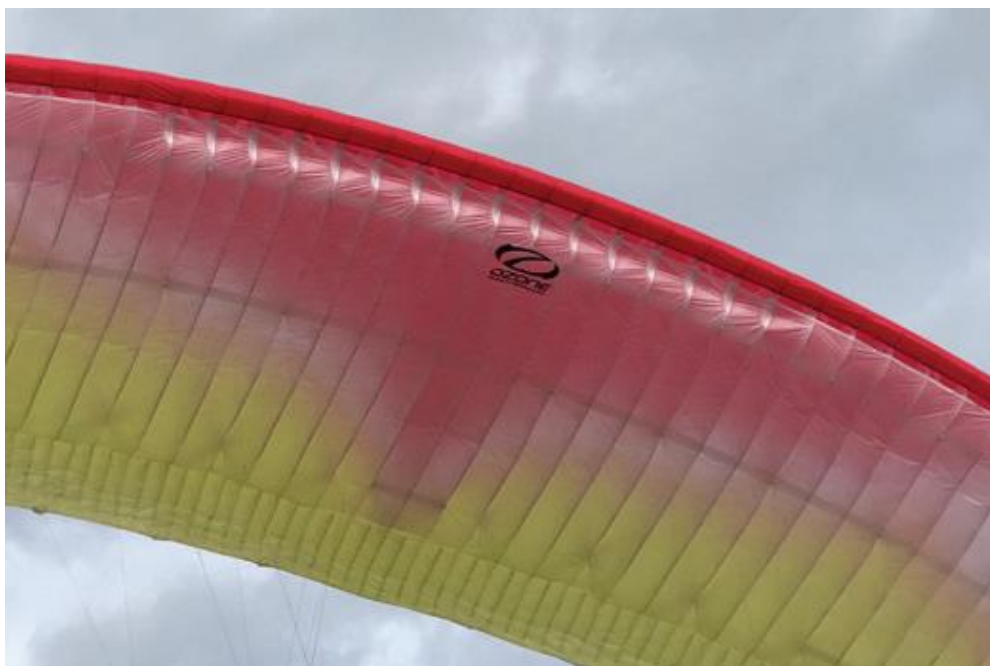
ライズアップの際に、極端にキャンピアーの端から立ち上がると上部画像のように下面のバテンがインテーク内側に反ってしまうことがあります。

ブレークコードを短い周期でバンッと弾くように引くことで治すことができます。(反った状態でも安全上問題ないのでテイクオフ後安定したところで反りを直してください) そのバテンの変形が起きなくなる対策キットの準備が整いました。

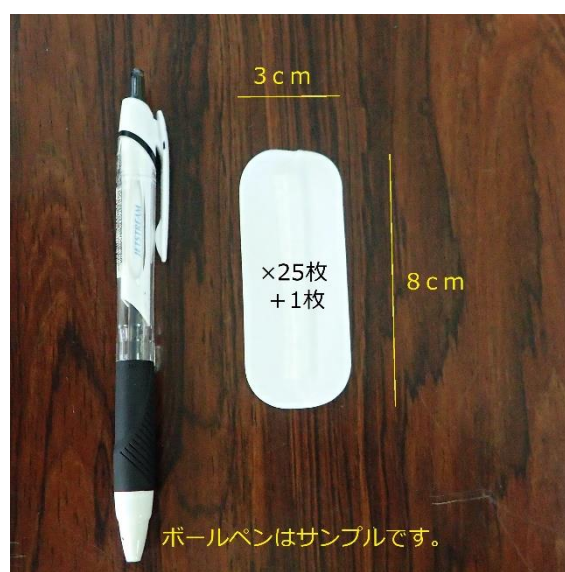
真ん中に短いバテンが入っているシールをインテーク付近のリブに貼ることでその症状が解消されます。(右図)

キットの対象はインテーク後ろのリブにバテンが貼られていない初期のものになります。

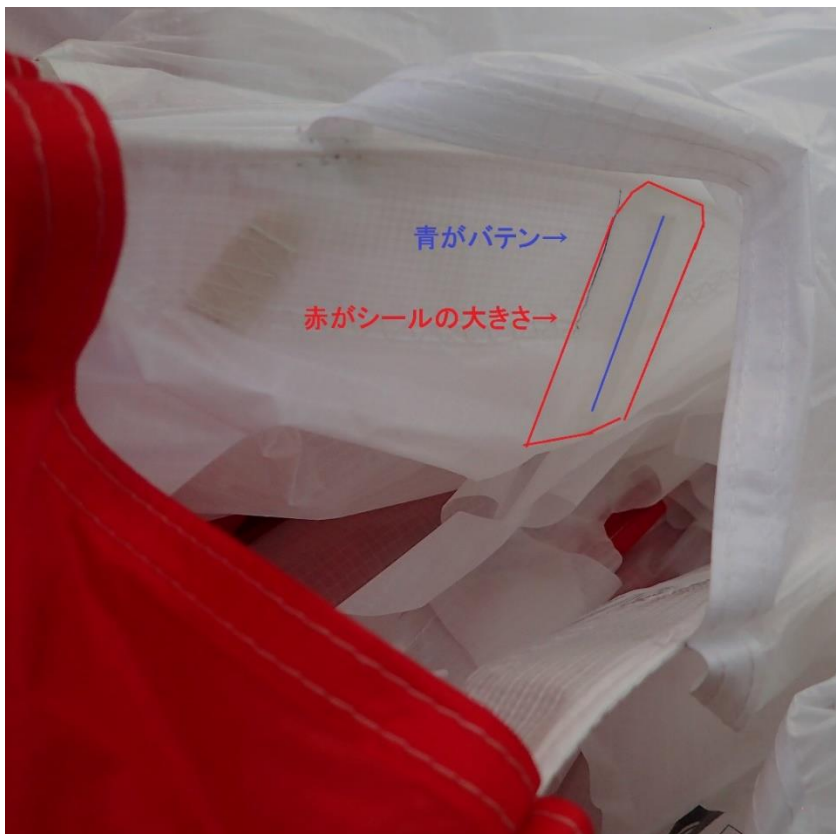
インテークを覗いたときに下図のバテンがあるものは既に対策済です。

バテンは、キャンピーセンターのリブ+左右12リブに取り付けてあります。
